# Schadenskartierung-Bohrwiderstandsmessung

## Deckenbalkenlage; Original M 1:50; Verkleinerung ca: M 1:100

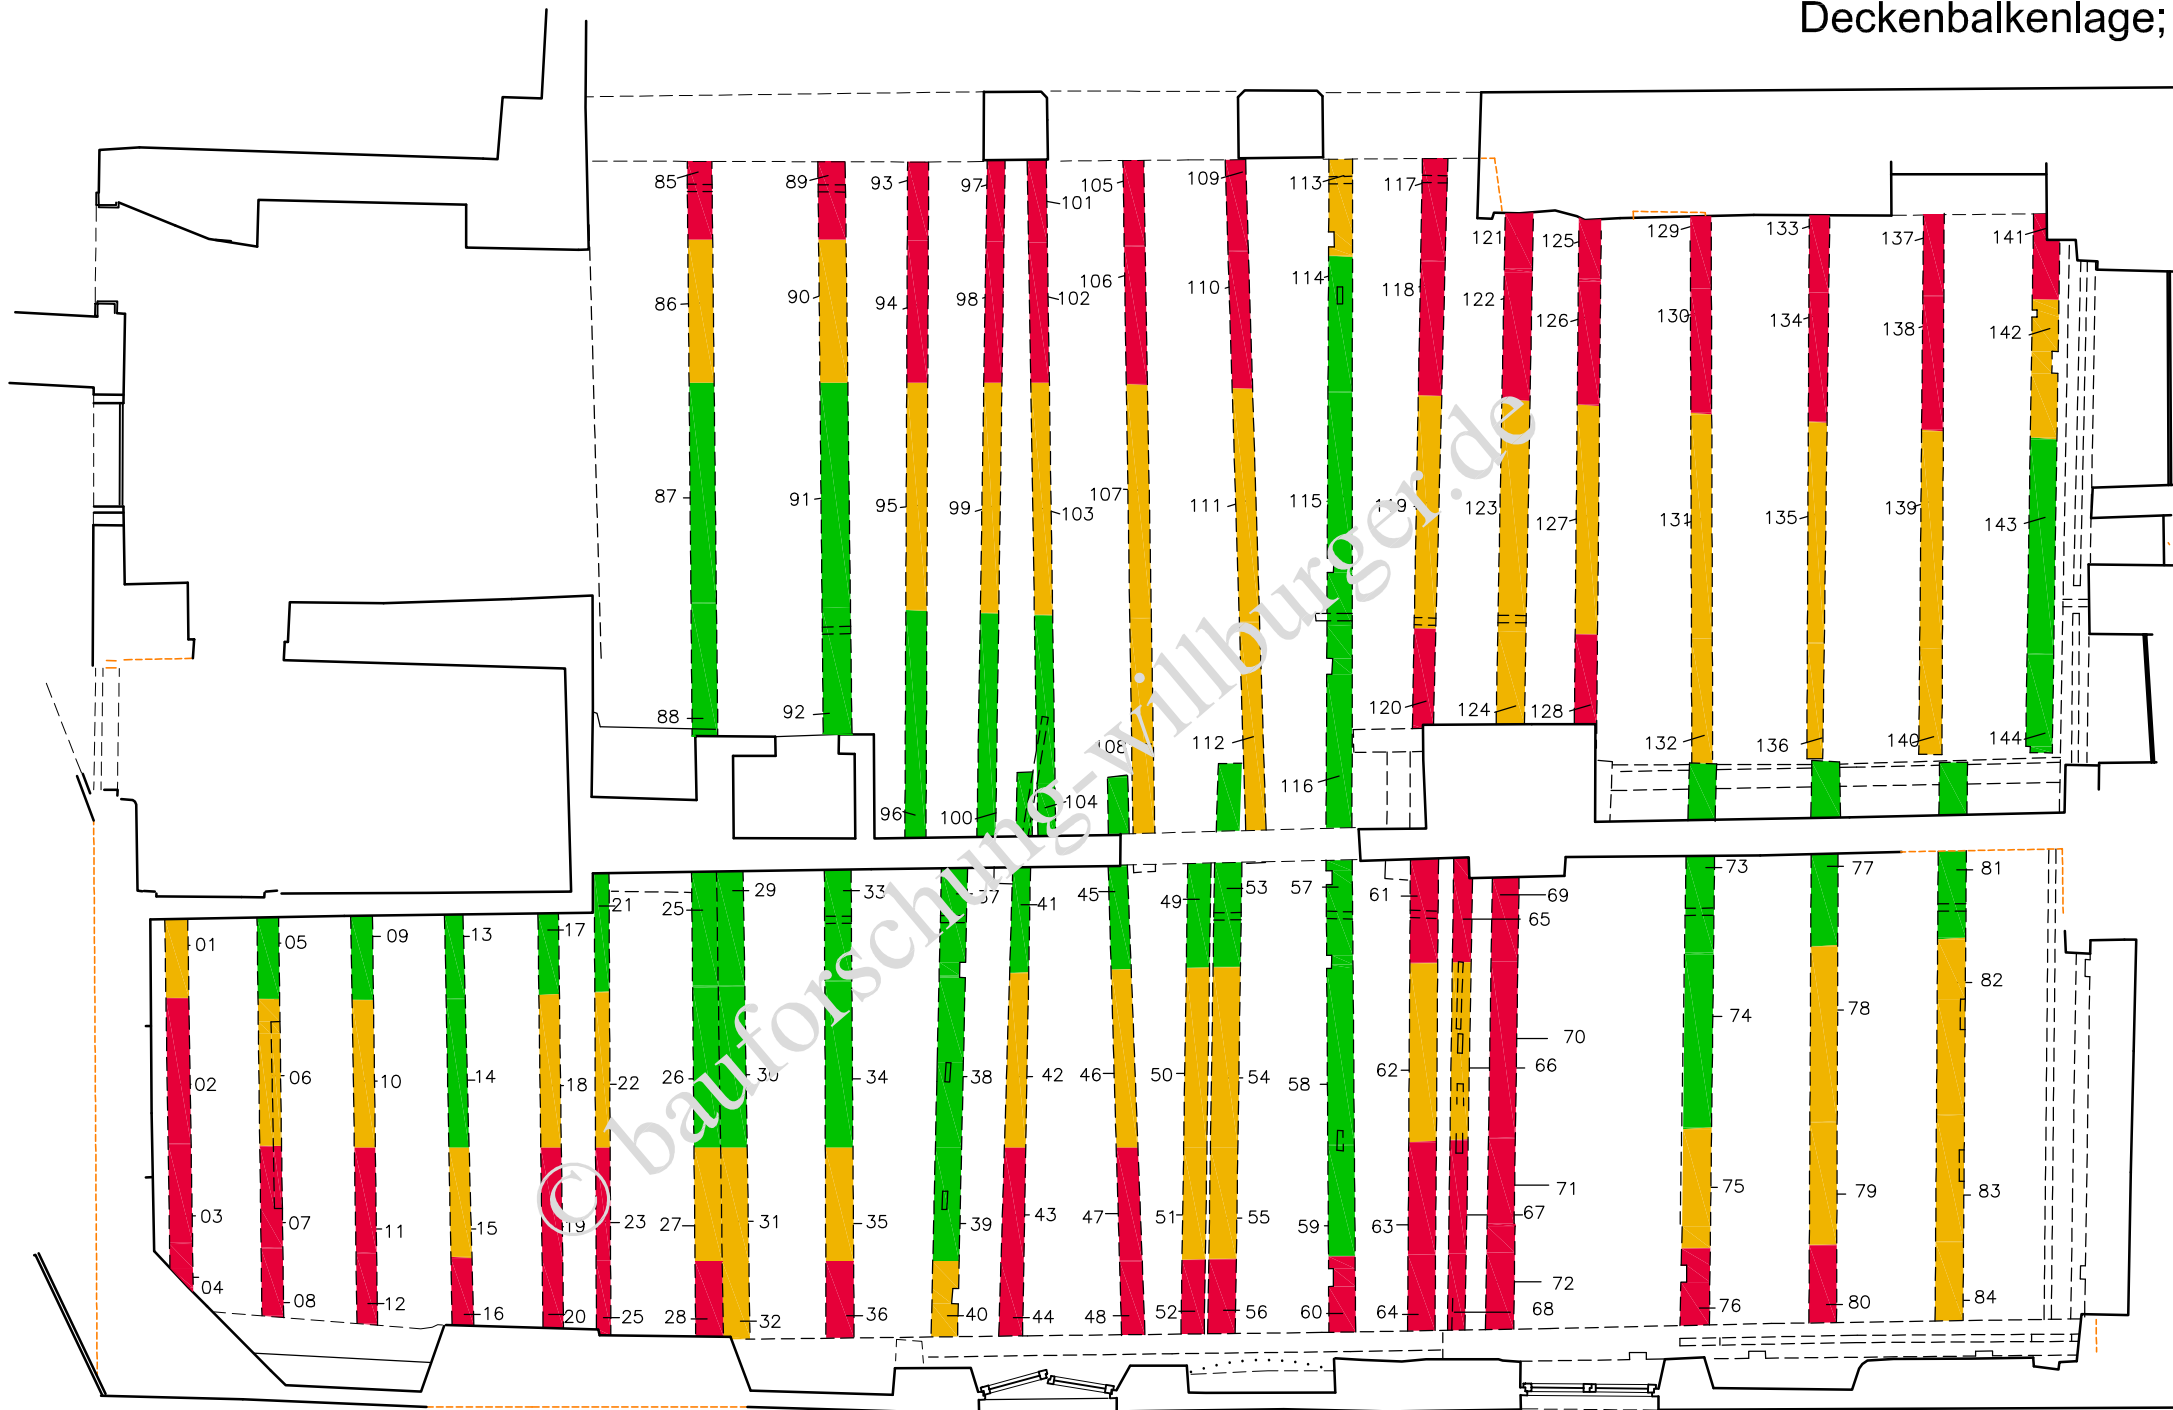
Bohrung 1.9  
Überwiegend geringe bis mäßige Widerstandswerte, vor allem im Mittelbereich umfangreiche Störungen. Balkenquerschnitt umfangreich gestört

Bohrung 32  
Überwiegend mäßige bis mittlere Widerstandswerte, im Mittelbereich größere Schwachstelle. Balkenquerschnitt vor allem im Mittelbereich gestört.

Bohrung 1.13  
schwankend mäßige bis mittlere Widerstandswerte, umfangreiche Schwachzone im Mittelbereich. Balkenquerschnitt vor allem im Mittelbereich umfangreich gestört

Bohrung 33  
schwanken mäßige bis hohe Widerstandswerte, große Schwachzone im Mittelbereich. Balkenquerschnitt vor allem im Mittelbereich umfangreich gestört

Bohrung 31  
Überwiegend mäßige Widerstandswerte, Schwachzone im oberen Balkenbereich
